LIELSTRAUPES PILS (Līgums Nr.PN/4-20.4/18/136)  
STRAUPE, STRAUPES PAGASTS, PĀRGAUJAS NOVADS

| IZP. AUTORS | I.DIRVEIKS 09.2018 | INVENTARIZĀCIJAS REZULTĀTI | LAPA | 4 |

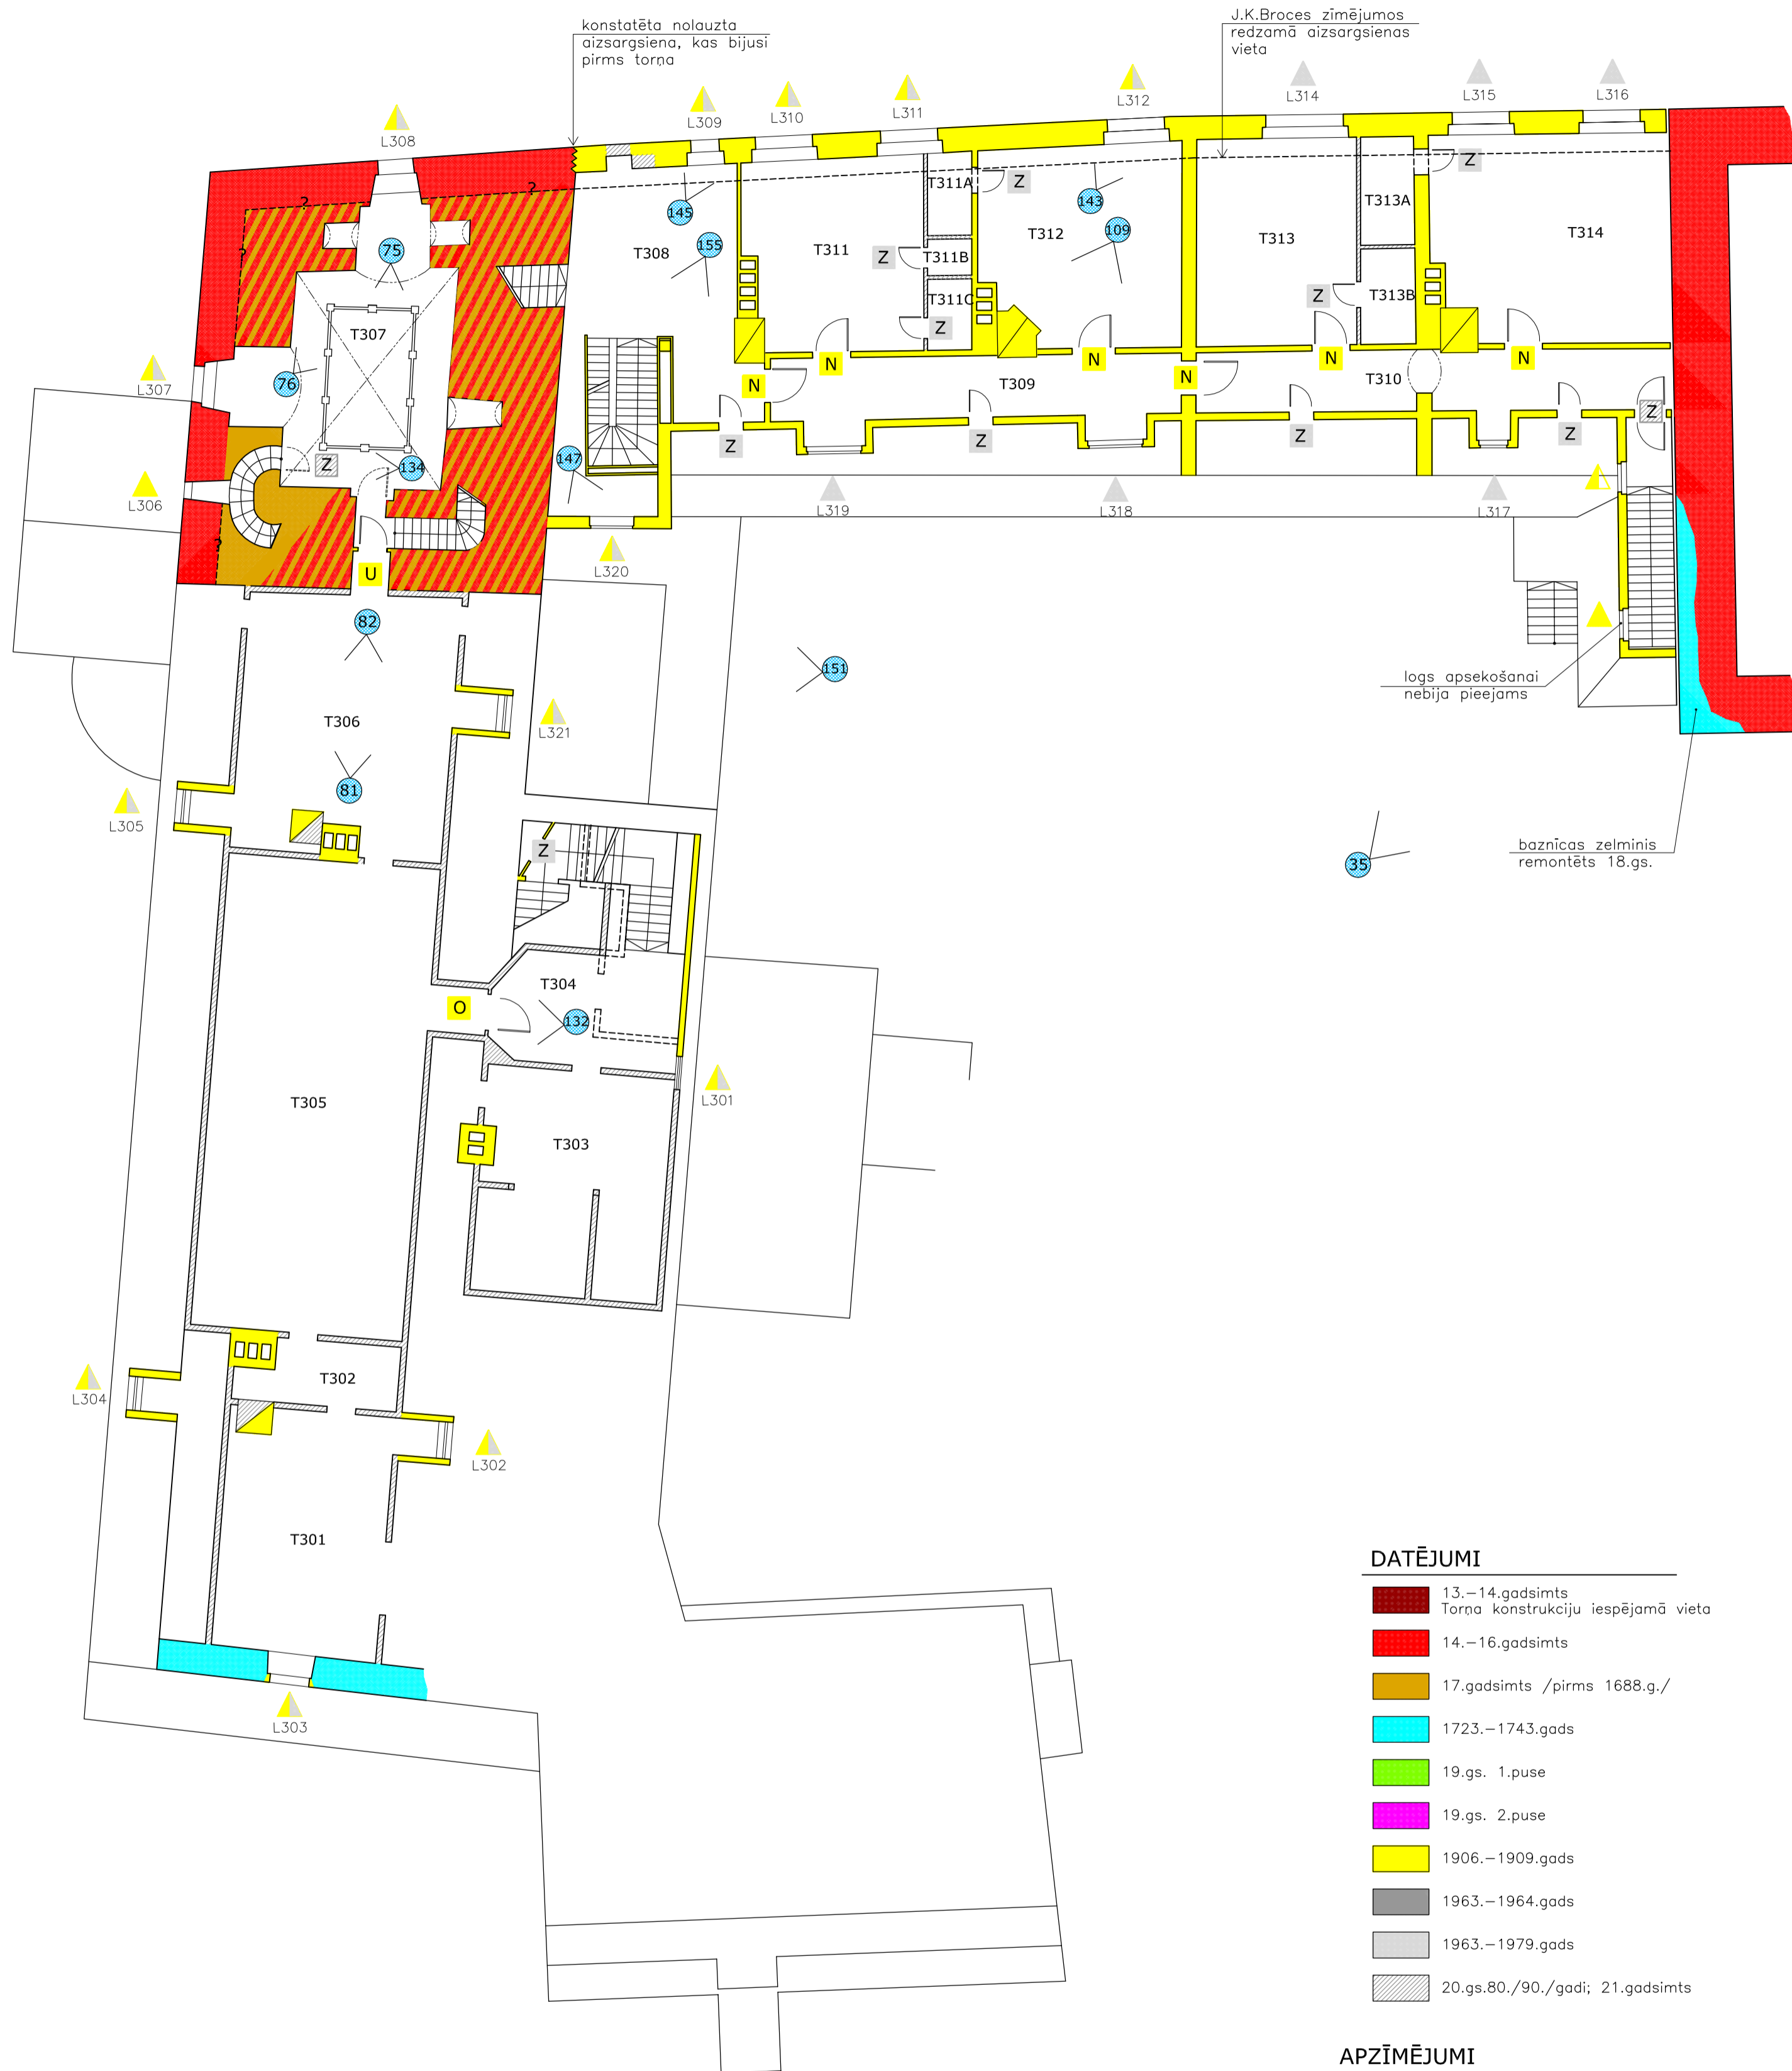
- 13.-14.gadsimts  
Torna konstrukciju iespējamā vieta
- 14.-16.gadsimts
- 17.gadsimts /pirms 1688.g./
- 1723.-1743.gads
- 19.gs. 1.puse
- 19.gs. 2.puse
- 1906.-1909.gads
- 1963.-1964.gads
- 1963.-1979.gads
- 20.gs.80./90./gadi; 21.gadsimts

1. Kartogrammai izmantots koriģēts 1952.gada pils uzmērījums (arh. M.Ozolins) un tehniskā inventarizācijas biroja plāns (20.gs.b.).
2. Kartogrammā attēlotie konstrukciju un būvdetāļu datējumi ir relatīvi, un var tikt papildināti un mainīti turpmākā izpētes procesa laikā.
3. ZR stūra torņa un korpusa savienojuma robežas precizējamas turpmākos pētījumos.
